# Gedrag frequentieregelaar goed beheersbaar

**De frequentieregelaar is niet meer weg te denken bij moderne industriële pompaandrijvingen.**

Ing Arie Mol \*

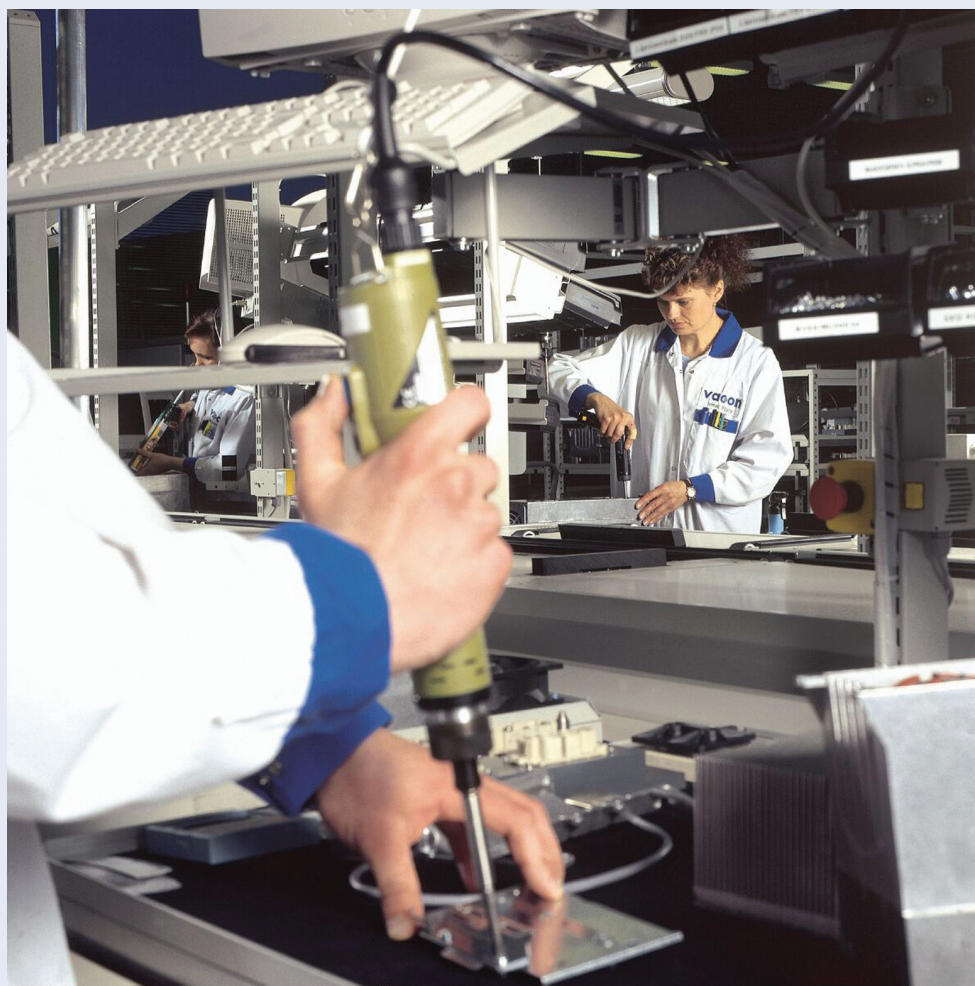
*Fabricage van frequentieregelaars. De frequentieregelaar is niet meer weg te denken. Toch kleven er ook enkele nadelen aan de toepassing van de regelaars, maar die zijn, mits onderkend, goed beheersbaar*

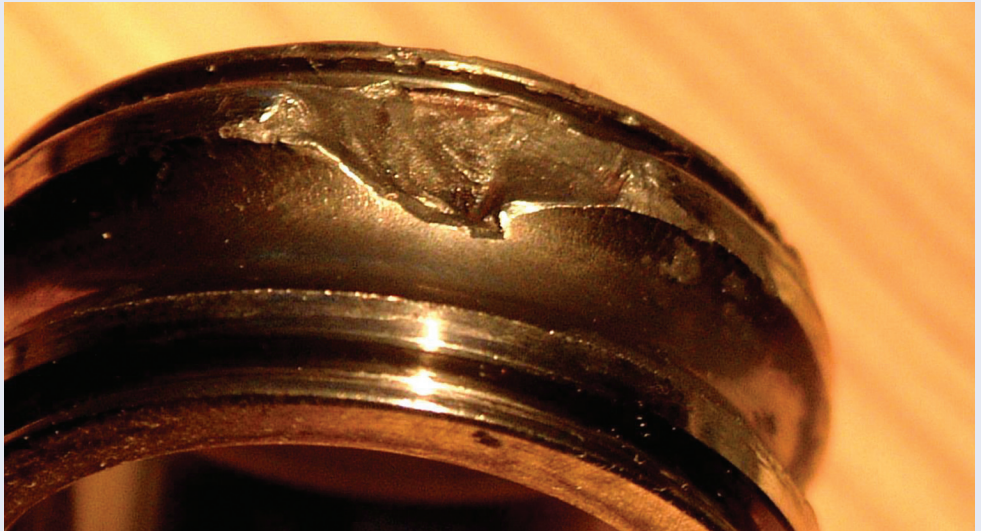
*Door het snelle schakelregiem van de moderne frequentieregelaar bestaat er kans op lagerschade door elektrische stroomdoorgang*

Een andere, in toenemende mate actuele, potentiële valkuil is de verhoogde kans op lagerschade door elektrische stroomdoorgang. Dit houdt verband met het zeer snelle schakelregiem van de moderne frequentieregelaar. Moderne IGBT technologie laat de vermogenselektronica supersnel schakelen. Dit biedt grote voordelen met betrekking tot rendement en bouwgroote - lees prijs - van de frequentieregelaar. Bij netvoeding

wordt een elektromotor gevoed uit een symmetrisch, sinusvormig driefasen net. Een frequentieregelaar echter schakelt voortdurend en zeer snel een gelijkspanning tussen de drie fasewikkelingen. Dit is een asymmetrisch voedingssysteem en dit heeft tot gevolg dat over de as-einden van de motor een elektrische wisselspanning wordt geïnduceerd. Dit is voor het goed functioneren van de motor geen enkel probleem. Maar er kan een elektrische stroom van hoge frequentie gaan circuleren in het circuit motor as - lager aandrijfzijkant - motorframe - lager niet-aandrijfzijkant - terug naar as, met onvermijdelijk lagerschade als gevolg. Deze 'asstroom' kan ook via het lager van de pomp circuleren indien de koppeling elektrisch geleidend is. Tenzij de oliefilm in het wentel- of glijlager isoleert, hetgeen niet vanzelfsprekend is, of indien geïsoleerde lagering wordt toegepast. Maar zelfs een geïsoleerde lager blijkt niet altijd te isoleren, het gaat dan om hoogfrequent stroompieken waarvoor de isolatie als geleidende condensator werkt.

Hoogfrequent stroomdoorgang is visueel herkenbaar uit een typisch schadebeeld op de loopbanen of lagerschalen. Tenminste wanneer het lager tijdig wordt vervangen en niet meteen verschrot...
