# Procesgerelateerde schade aan het pomplager

**Lagerschade door elektrische stroomdoorgang, veroorzaakt door de interactie tussen de motor en de frequentieregelaar, is een bekend fenomeen. Minder bekend is lagerschade met een procesgerelateerde oorzaak, zoals biochemische of elektrochemische corrosieverschijnselen.**

Arie Mol

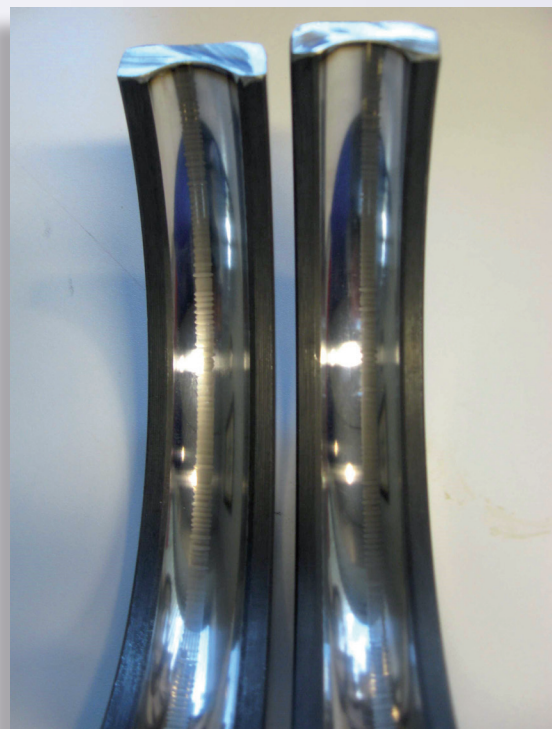
*Een wentellagerloopbaan met stroomschade*

In sommige pompaandrijvingen met een motor met frequentieregelaar kan door een ongelukkige samenloop van omstandigheden vroegtijdig lagerschade optreden door elektrische stroomdoorgang. Met name de motorlagering wordt bedreigd, maar indien een elektrisch geleidende koppeling wordt toegepast ook de lagering van de pomp en tandwielkast. Deze problemen kunnen optreden bij een samenspel van een zeer snel schakelregime van de frequentieregelaar, een lage common mode impedantie van de motor en inadequate bekabeling. Door de hoge schakelfrequentie werkt geïsoleerde lagering zowel als een hoge weerstand als een geleidende condensator.

stationaire als roterende delen. De elektrische stroom circuleert via 'aarde' langs de weg van de minste weerstand, maar al te vaak via een van de lageringen van de pompaandrijving. Dit is een vaak onbegrepen en daarom hardnekkig lageringsprobleem.
